Dambakken 7-63, 3460 Birkerød, ejet af Kommanditselskabet COBO VIII Ejendomme P/S.
Drift tilstand på ejendommen og de grønne områder omkring ejendommen.

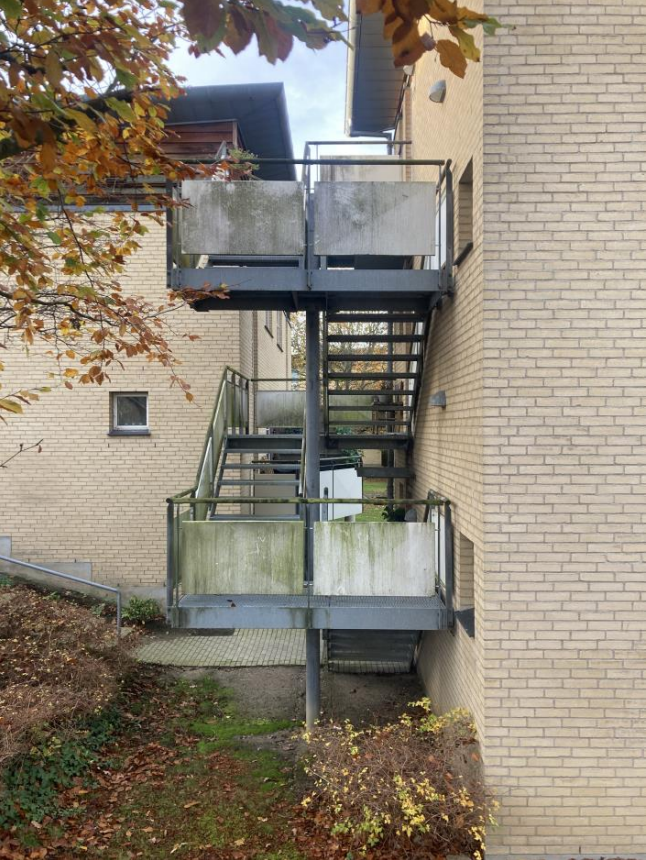
1.1

Beskidte plader på altaner & på udvendige trappeskakte .

Rengøring af altanplader og trappeplader er ikke rengjort systematisk igennem de sidste år. Dette er påtalt flere gange, på gentagne årlige møder med 2M-Solutions
	Dambakken 25, Trappeskakt set fra siden	
1.2

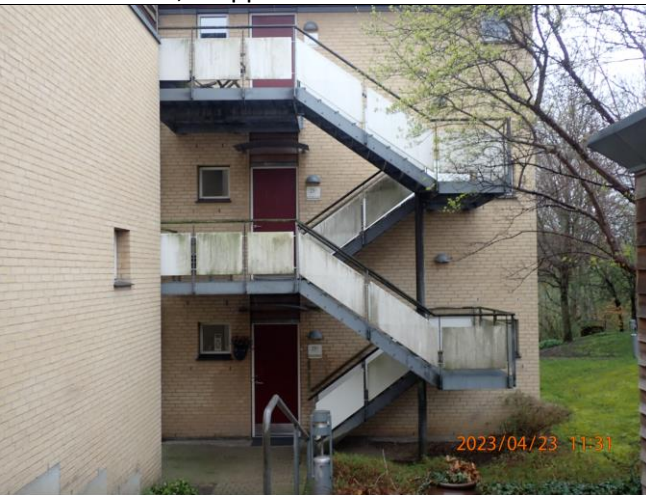
Dambakken 25, Trappeskakt set forfra

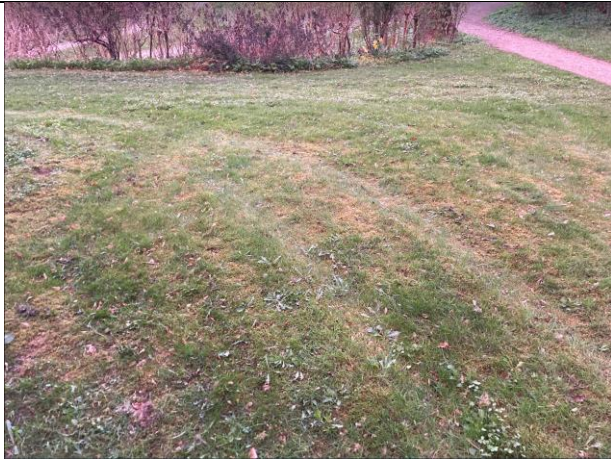
6.3

Sporkørt græsplæner pga. for tidlig slåning på for fugtige arealer

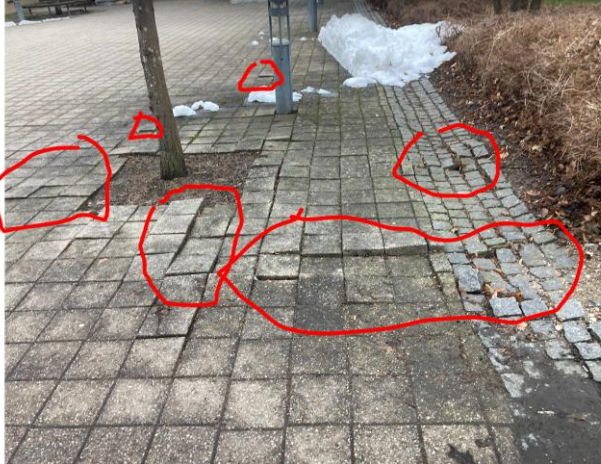
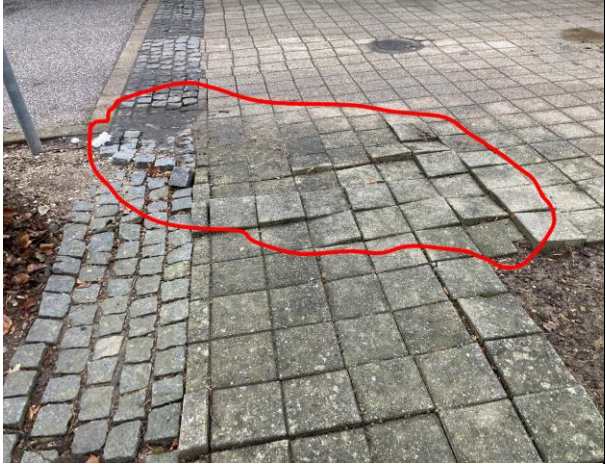
7.1

Belægning giver stor risiko for snuble- og faldskader

Pladsen foran fælleshuset	Pladsen foran fælleshuset
7.2

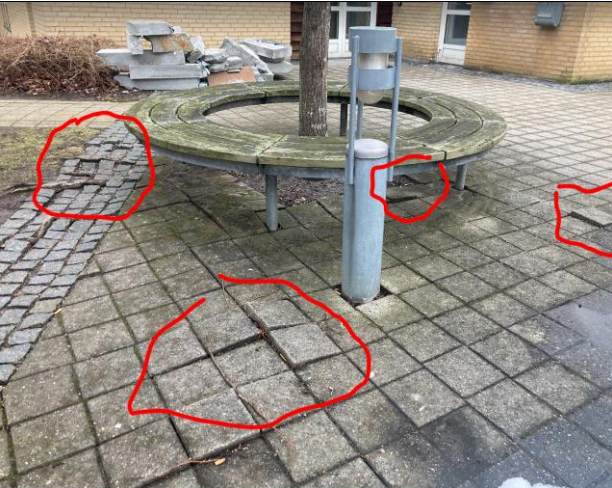
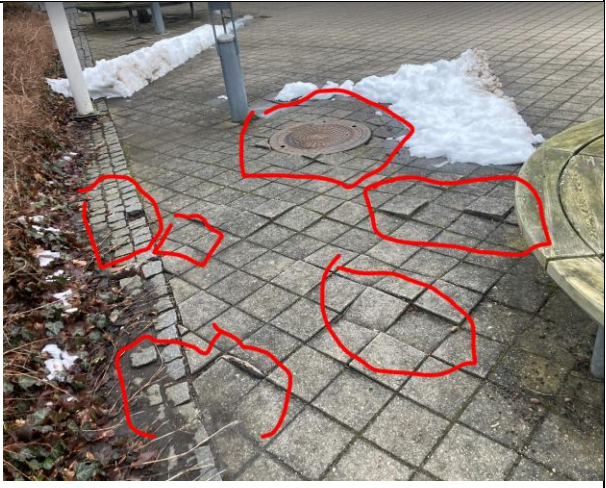
Pladsen foran fælleshuset	Belægning der har sat sig og giver fald risiko -
		Det er påtalt i forbindelse med flere årsmøder
7.3

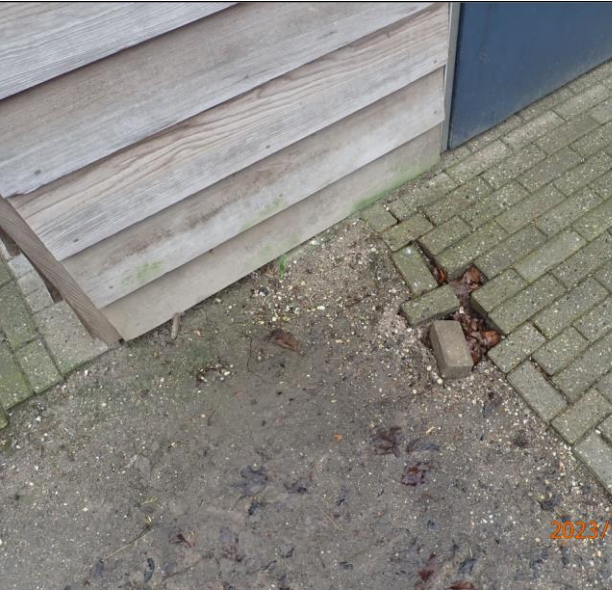
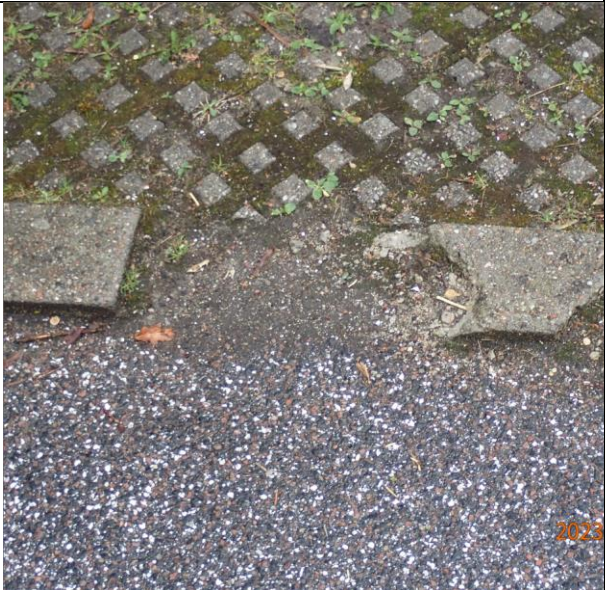
Belægning trænger til opretning u/f # 51, ved skralderum.	Kantsten er smuldret ved rundkørsel u/f # 51 Dette gælder flere steder i bebyggelsen.

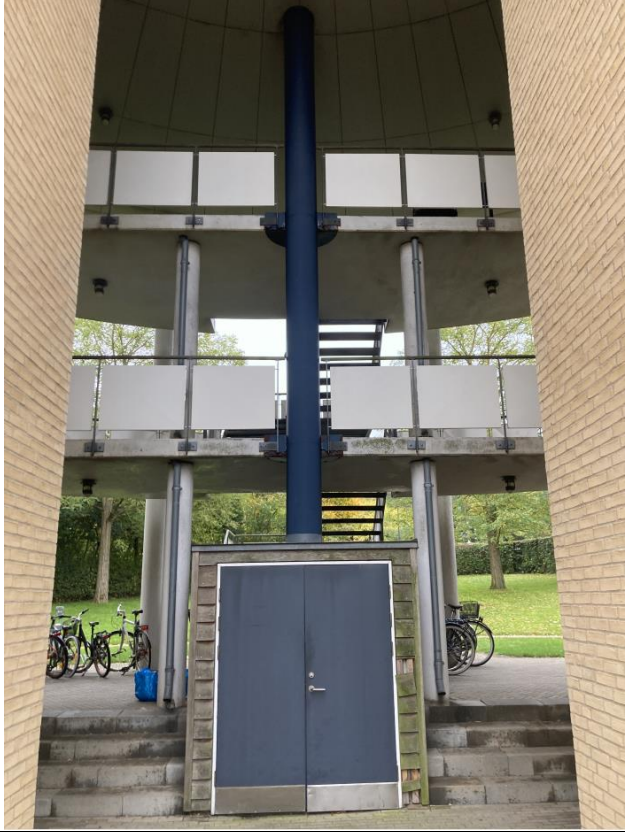
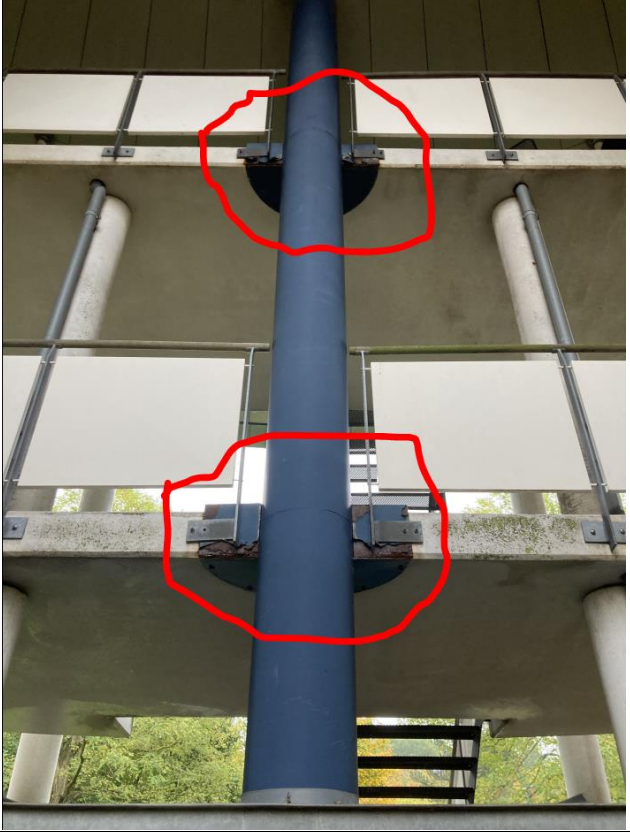
8.1

Manglende vedligehold på bærende konstruktioner

Bæring af beton reposer ved nr. 59	Bæring af beton reposer ved nr. 59
8.2

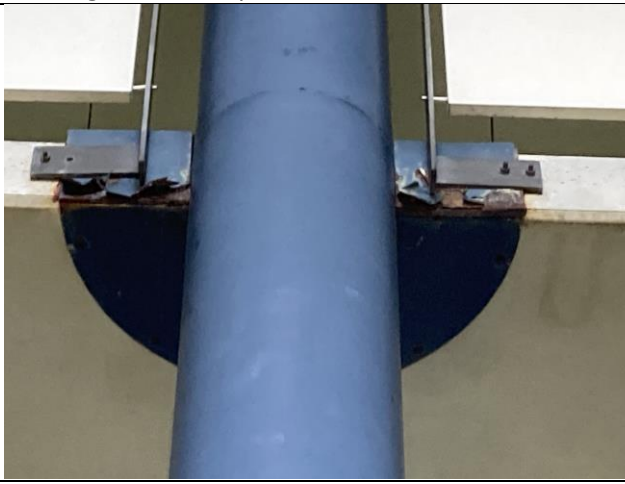
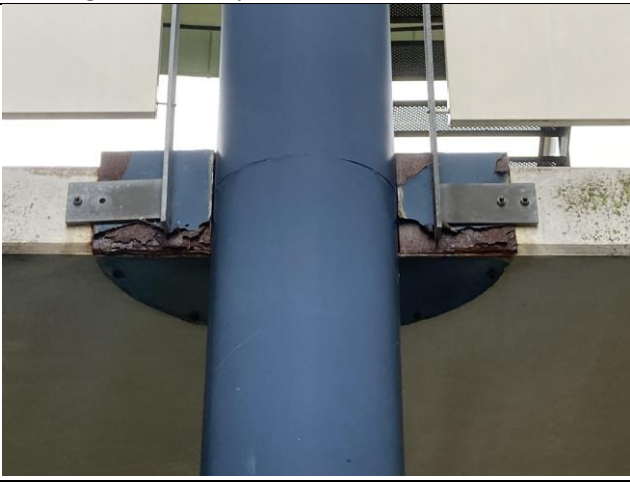
Detailfoto af øverste bæring af beton repos	Detailfoto af nederste bæring af beton repos

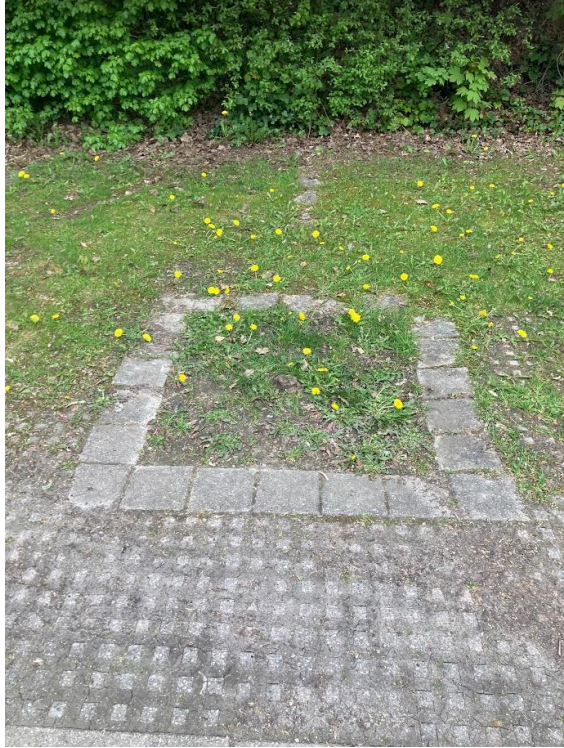
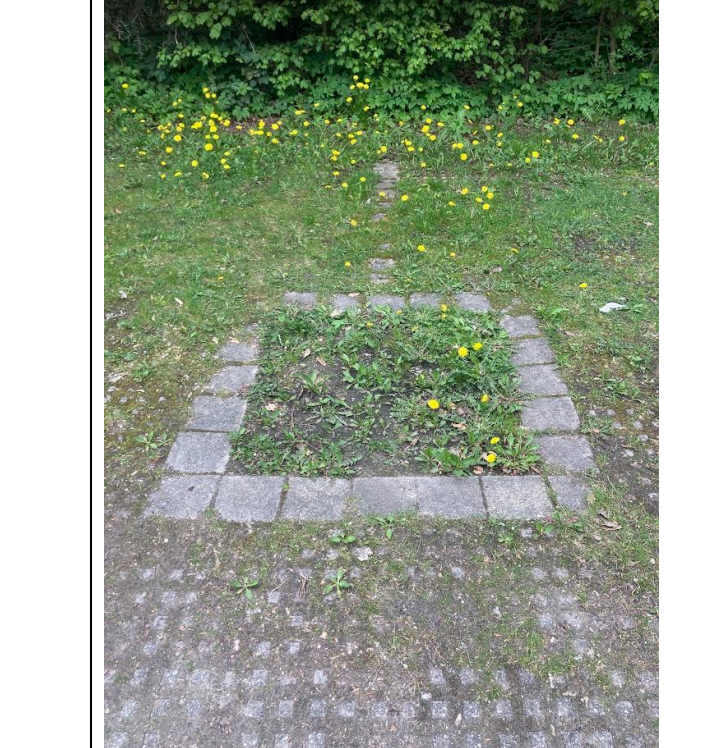
11.1

Huller i P-pladsen hvor der har stået træer ønsket planeret til P-plads

Huller i P-pladsen efter træer er fældede ønskes rettet op, så der ikke er bump på P-pladsen	Huller i P-pladsen efter træer er fældede ønskes rettet op, så der ikke er bump på P-pladsen
11.2

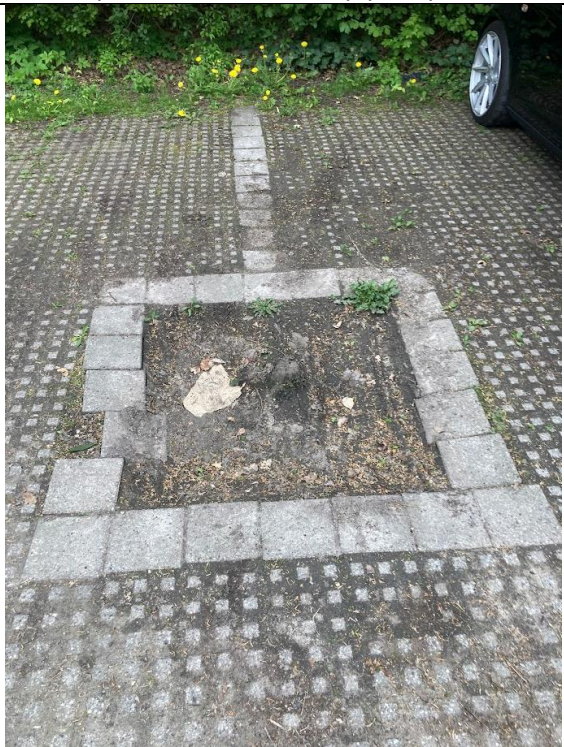
Se 11.1
